17.8.2018

# PARAISTEN VANHA KUNNANTUPA / RAKENNEAVAUKSET

Kohteen kenttätutkimukset suoritettiin heinäkuussa 2018.

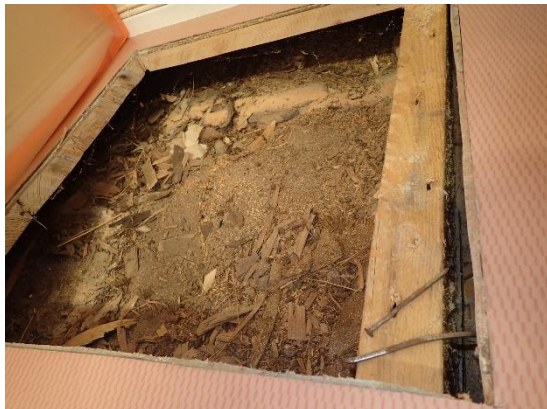
**Kuva 2. Rakenneavaus R1.**

**Rakenneavaus R1** tehtiin välipohjaan rakennuksen luoteisnurkkaan. Rakenne avauspaikassa oli ylhäältä alaspäin lueteltuna:

Eristeen päällä oli puusilppua ym. rakennusjätettä. Rakenneavauksessa ei aistinvaraisesti havaittu viitteitä kosteusvaurioista.

Eristekerroksen puolivälistä otettiin materiaalinäyte N1, jossa ei havaittu elinkykyisiä mikrobeja tai muita viitteitä mikrobikasvusta.

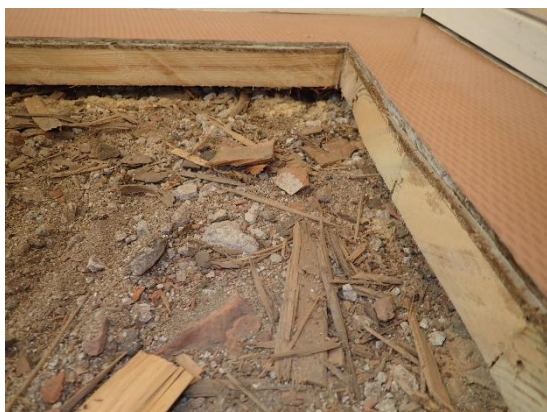
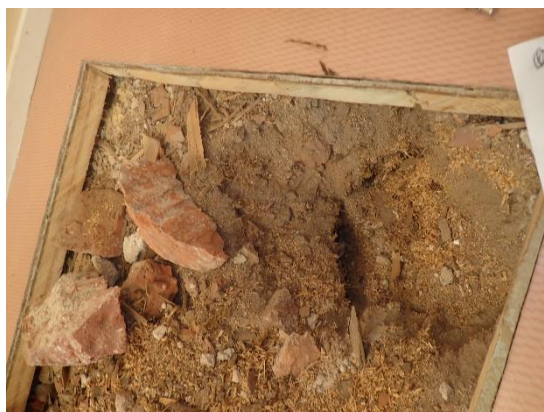
**Kuvat 3 ja 4. Rakenneavaus R2.**

Välipohjan toinen **rakenneavaus R2** tehtiin keskemälle rakennusta savupiipun viereen. Rakenne ylhäältäpäin lueteltuna oli:

Rakenneavauksessa ei aistinvaraisesti havaittu viitteitä kosteusvaurioista. Eristekerroksen puolivälistä otettiin materiaalinäyte N2, jossa ei havaittu mikrobikasvua.

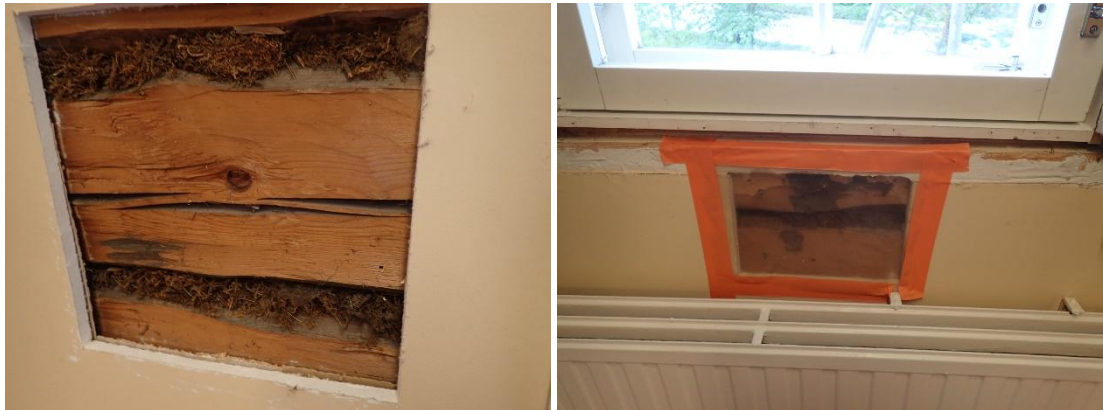
**Kuvat 5 ja 6.** Rakenneavaus R3 ja R4.

**Rakenneavaukset R3 ja R4** tehtiin lännen puolen päätyseinään. Avaus R3 tehtiin ehjän seinän kohdalle ja R4 ikkunan kohdalle noin metrin korkeudelle.

Kummassakaan avauksissa ei rakenteessa havaittu poikkeavaa kosteutta piikkikosteusmittarilla tai kosteusjälkiä. Hirsikertojen välissä on tiivistysmateriaalina käytetty sammalta, joista otettiin näytteet R3 ja R4. Näytteissä ei havaittu elinkykyisiä mikrobeja tai viitteitä mikrobikasvusta.

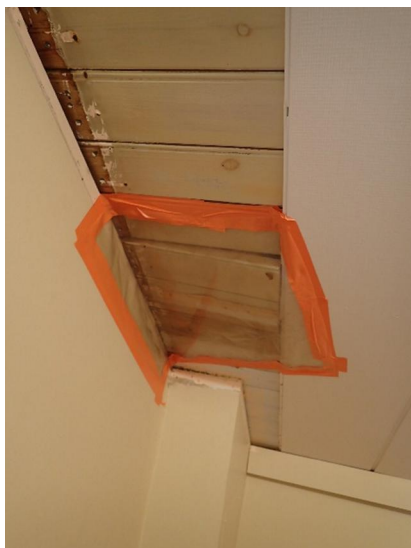
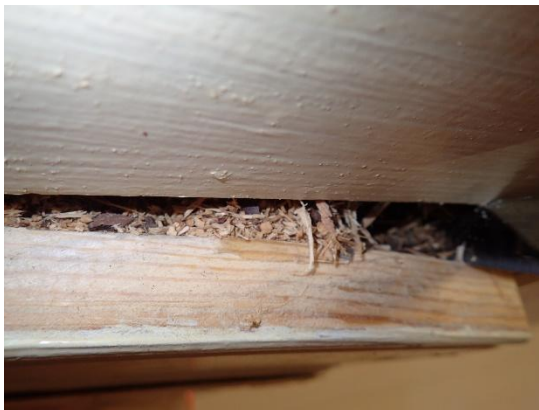
**Kuvat 7 ja 8.** Rakenneavaus R5.

**Rakenneavaus R5** tehtiin yläpohjaan rakennuksen luoteisnurkkaan. Rakenne avauksessa oli sisältä ulospäin lueteltuna:

Tarkastelu tehtiin raottamalla helmiponttilautaa, koska eristeitä ei haluttu pudottaa huoneeseen. Tarkastelupaikassa eristettä oli vain ohut kerros helmiponttilaudan päällä, valtaosin eristetila oli tyhjänä. Eristeestä otettiin näyte N5, jossa ei havaittu viitteitä mikrobikasvusta.

ÄUF:n toimistotilaan tehdyssä yläpohjan rakenneavauksessa R5 havaittiin, että tällä kohtaa yläpohjassa lämmöneristettä on vain niukasti. Puutteellinen eristekerros mahdollistaa huoneitten sisäpintojen viilenemisen ja mahdolliset mikrobikasvustot huoneilman kosteuden kondensoitua viileään pintaan. **Suosittellemme** yläpohjan eristeputteiden korjaamista.

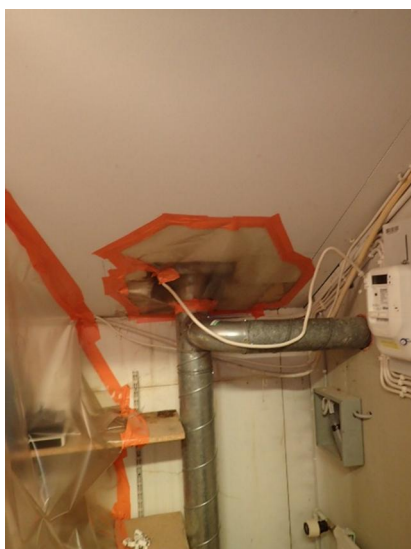
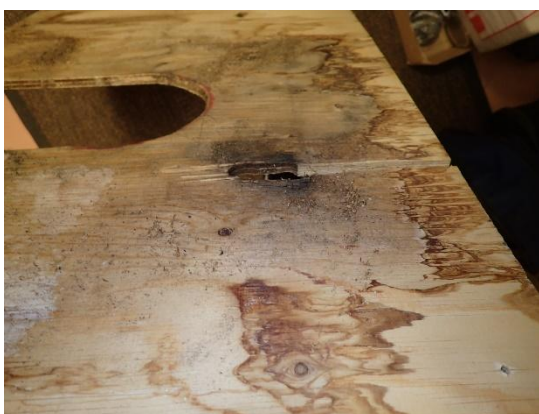
Rakenneavaus R6 tehtiin varastotilan yläpohjaan kohtaan, jossa ilmanvaihtokanavan kohdalla oli yläpohjan läpiviennin kohdalle asennetussa vanerilevyssä selkeä kosteusvaurio. Kattolevynä huoneessa on käytetty alkuperäiseen helmiponttilautaan kiinnitettyä lujalevyä, josta otettiin asbestinäyte A1. Näyte ei sisältänyt asbestia. Analyysitulokset on raportin liitteenä 2.

**Kuvat 9 ja 10.** Rakenneavaus R6. Läpiviennin peitelevyssä oli selkeitä kosteusvaurioita.

Yläpohjan sahanpurueristeestä otettiin materiaalinäyte N6. Analyysituloksen mukaan näytemateriaali on mikrobikasvun vaurioittamaa ja sisältää runsaasti elinkykyisiä home sienien itiöitä.

Yläkerran varastohuoneen yläpohjan läpiviennissä havaittiin vuotojälkiä ja yläpohja-eristeessä mikrobikasvustoja, jotka tulee korjata. Katon lujalevy ei sisällä asbestia. Aiemmissa raporteissa olemme raportoineet varaston alapuolella olevan eteistilan katon vesivuotojäljistä. Jäljet ovat voineet syntyä samaan aikaan yläpohjan vuotojälkien kanssa. **Suosittelimme**, että varaston osalta korjaukset laajennetaan koskemaan myös välipohjaa.

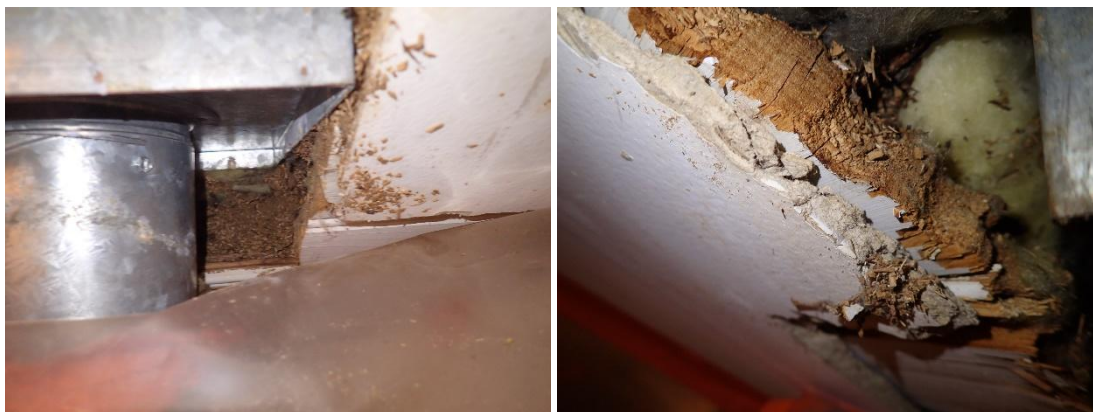
Kattoläpivienti on toteutettu hyvin epätiivisti ja läpivientiä on tiivistetty sullomalla kanavan ja mineraalivillaeristeen väliin lasivillaa.

**Kuvat 11 ja 12.** Epätiivis yläpohjan läpivienti rakenneavauksen R6 kohdalla.

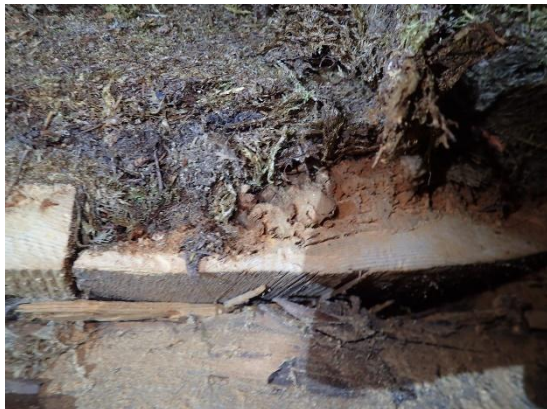
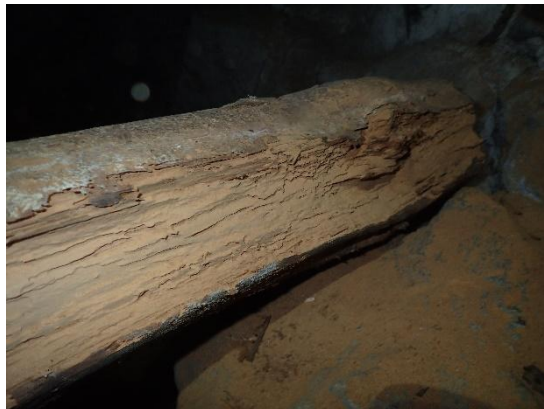
Turvekerrosta kannattavissa laudoissa tai halkaistuissa puissa havaittiin selkeitä lahovaurioita avauksissa R8 (lauta), R9 (halkaistu puu), R10 (lauta) ja R13 (halkaistu puu).

**Kuvat 14 ja 15.** Lahoaa lautaa avauksessa R8 ja lahoaa halkaistua puuta avauksesta R9.

Rakenneavausten R11 ja R12 kohdalla eristeen yläpuolella oleva lattialaudoitus oli uusittua. Rakenneavauksissa R10 ja R13 eristeen yläpuolella oleva lattialaudoitus oli lamoittunut ja avauksessa R9 puu oli pehmentynyt.

Rakennuksen alapohjan kuntoa arvioitiin alapuolelta tehdyissä avauksissa, joissa rakenteiden puuosien todettiin olevan laajasti lahovaurioituneita, joka pahimmillaan voi vaikuttaa rakennuksen kantavuuteen. Lahovaurioita esiintyi osissa avauksista myös yläpinnan lattialaudoituksessa. Alapohjan ontelon lämmöneristeinä olevassa sammaleristeessä havaittiin vaurioon viittaavasti elinkykyisiä mikrobi-itiöitä joiden itiöt ja aineenvaihduntatuotteet voivat kulkeutua yläpuolisiin huonetiloihin rakenteiden kautta kulkevien vuotoilmavirtojen mukana. **Suosittelimme** alapohjan puurakenteiden kattavaa selvitystä, lahovaurioiden korjaamista sekä eristemateriaalin vaihtamista. **Lisäksi suosittelemme**, että alapohja uusitaan rakenneliittymien ja läpivientien tiiveys huomioiden yhdessä ulkoseiniin suositeltujen toimenpiteiden kanssa.

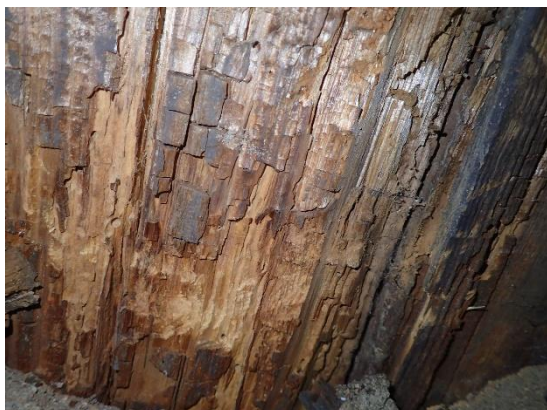
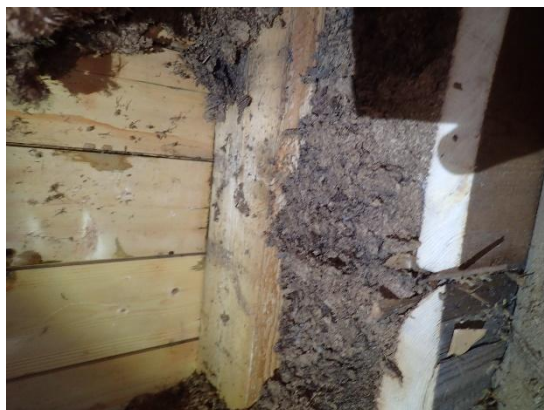
**Kuvat 16 ja 17.** Lahoaa lattialautaa avauksessa R10 ja uusittua rakennetta avauksessa R12.
