4.6.2018

Paraisten kaupunki  
Kiinteistöpäällikkö Seppo Pihl  
Rantatie 28  
21600 Parainen

# VANHA KUNNANTUPA: SISÄILMASELVITYS

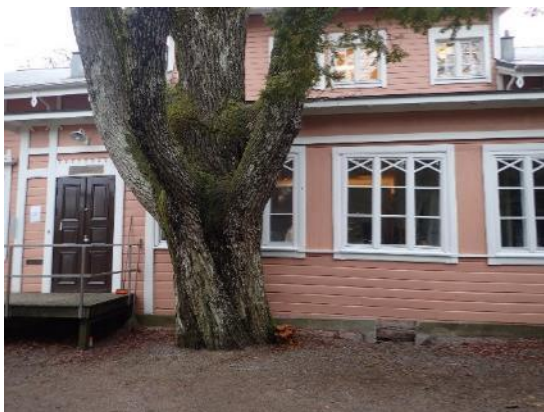
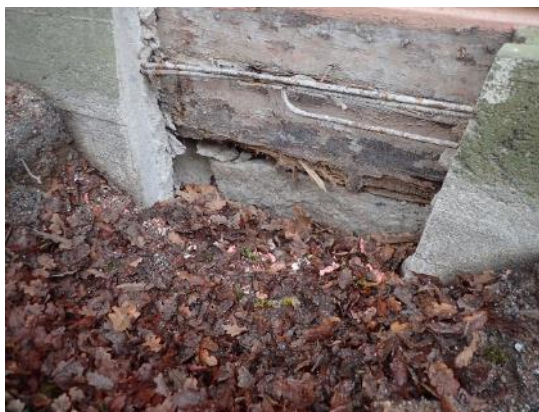
Sisäänkäynninpuoleinen piha-alue on soraa. Rakennuksen edessä, aivan sokkelin vieressä kasvavaa suuri tammi. Lähellä julkisivua kasvava suuri puu lisää julkisivun kosteusrasitetta, ohjaa kattovesiä kohti ulkoseiniä sekä roskaa sadevesikouruja.

**Kuvat 3 ja 4.** Rakennuksen edessä kasvava tammi nostaa merkittävästi rakennuksen kosteusrasitetta. Maanpinnan noustessa luonnonkivisokkeli on jäänyt melkein kokonaan maanpinnan alapuolelle ja alinta hirsikertaa on suojattu ulkopuoliselta kosteudelta pinnan betonoinnilla.

Kadun puolella on maanpintaa nostettu, jonka vuoksi alin hirsikerta on betonoitu. Betonointia on avattu kuistien välissä ja avauksessa todettiin alimmassa hirressä pitkälle edistynyttä lahoa. Rakennuksen edustalla on myös iso tammi, joka nostaa rakennuksen kosteusrasitusta. **Suosittelimme**, että alimpien hirsien betonointi poistetaan, vaurioituneet seinähirret uusitaan sekä maanpintaa lasketaan ja muotoillaan niin, että rinneestä valuva vesi ei kastele seinärakenteita.

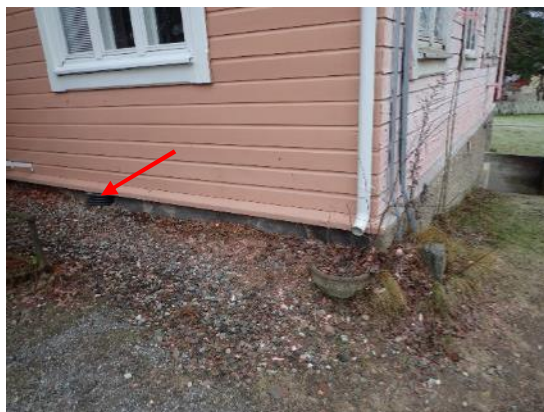
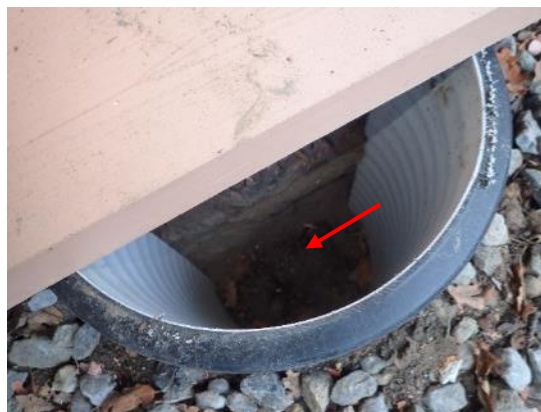
Maanpinnan noustessa myös alapohjan ryömintätilan tuuletusluukut ovat jääneet maantason alapuolelle. Toimistupuolen sisäänkäynnin vieressä oleva tuuletusluukku on pidetty avoinna asentamalla luukun eteen pala sadevesiputkea, jonka tehtävänä on estää soraa tukkimasta aukkoa. Putki kuitenkin kerää roskaa, mikä estää ilman vaihtumisen tuuletusaukon kautta.

**Kuvat 5 ja 6.** Ylärinteen puolella olevat alapohjan ryömintätilan tuuletusaukko on selvästi maantasoa alempana.

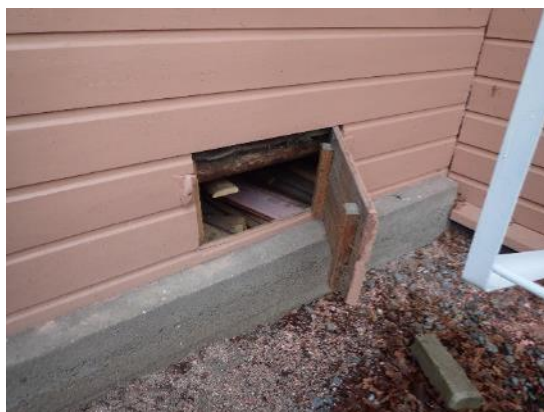
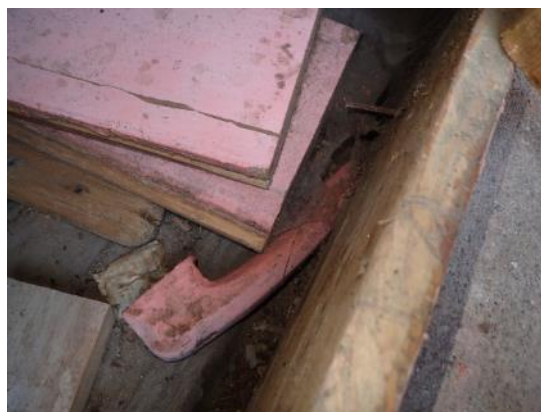
Katselmoinnin yhteydessä todettiin, että toimistopuolen sisäänkäyntikuistin alla säilytyksessä vanhoja julkisivulautoja ja muuta puutavaraa, joka altistuu kosteuden aiheuttamille vaurioille.

**Kuvat 7 ja 8.** Lännenpuoleisen sisäänkäynnin alle ryömintätilaan on varastoitu julkisivulautoja ja muuta vanhaa puutavaraa.

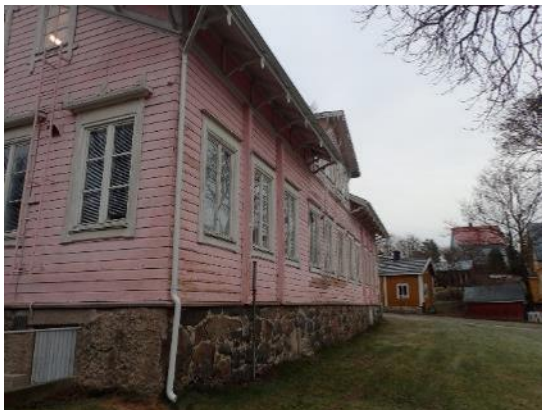
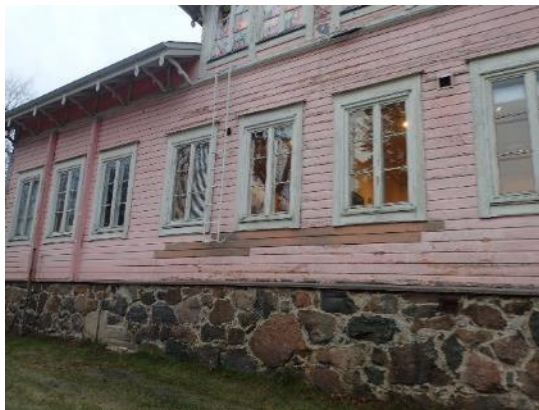
Pohjoissivun ja itäpäädyn julkisivut on maalattu syksyn 2017 aikana. Muiden sivujen julkisivumaalaus on heikkokuntoinen ja eteläpuolen ulkolaudoituksessa havaittiin laajasti maalin hilseilyä ja paikallisia lahovaurioita. Julkisivulaudoitusta on uusittu eteläisivustalta. Toimistotiloissa, kahden hengen toimistohuoneen ikkunan sisäpuolella ulkoseinässä havaittiin selvityksen yhteydessä heikkoja valumajälkiä (Kts. osio "3.3 Alakerta").

**Kuvat 9 ja 10.** Länsipäädyn ja eteläseinustan maalipinta on huonokuntoinen. Ulkoseinän laudoitusta on uusittu rakennuksen keskiosan kohdalta.

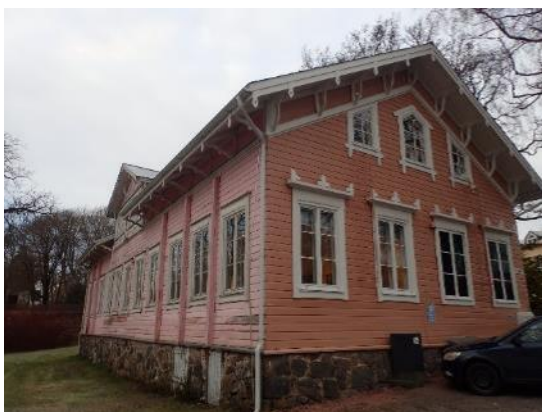
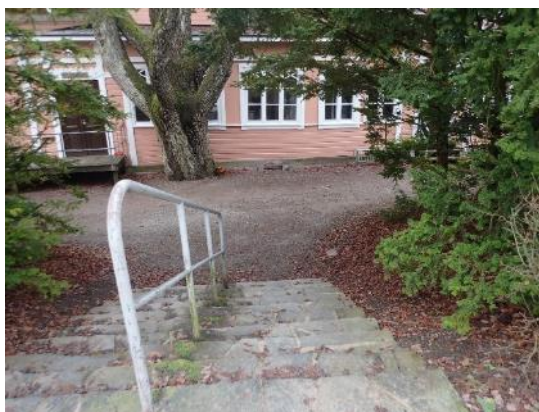
Sisäänkäyntipuolen sadevesikaivoissa on runsaasti puitten lehtiä ja muuta roskaa. Pohjoisseinustalla kasvava tammi estää sadeveden kulkeutumista suunniteltuihin poistoreitteihin. Muilla seinustoilla ei ole pinta- tai sadeveden ohjausta haittaavaa kasvillisuutta ja maanpinta johtaa vedet kauemmas rakennuksesta. Viättävä maa ohjaa pintavedet rakennuksen länsipäädyssä olevan kellarin oven eteen rappusia pitkin.

**Kuvat 13 ja 14.** Pintavesien ohjautuu eteläpuolella kauemmas rakennuksesta. Pohjoisseinustalla maanmuodot ohjaavat pintavedet kohti rakennusta.

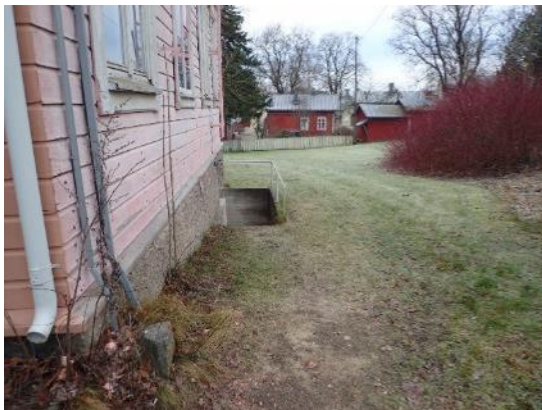
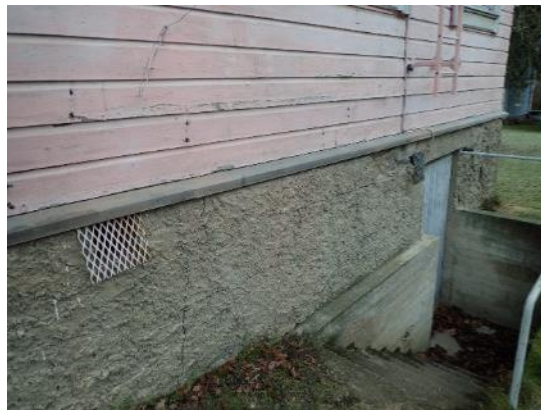
**Kuvat 15 ja 16.** Länsipäädyssä pintavesi pääsee valumaan esteettä kellarin oven eteen.

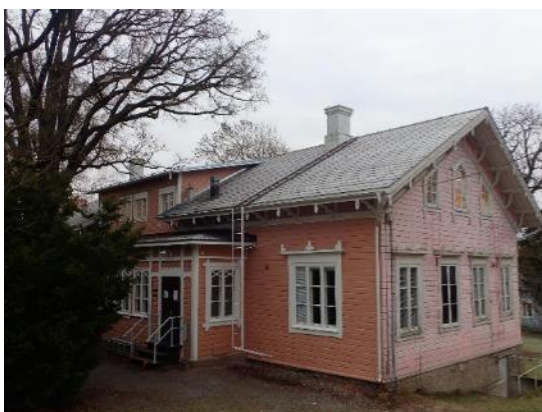
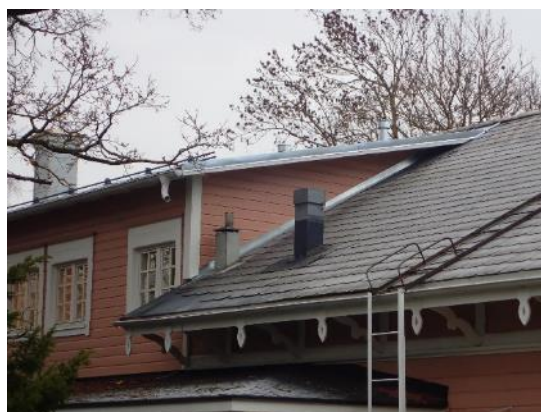
Vesikatteessa itsessään ei havaittu puutteita mutta kattoläpiviennit ovat maan tasalta arvioiden epätiivitä ja niissä havaittiin paikoin merkkejä liittymien paikkauksesta.

**Kuvat 17 ja 18.** Rakennuksen vesikatteena on konesaumattua peltiä, paanukatetta ja palahuopaa. Sadevesi ohjautuu kattolyhdyn korkealta katkaisusta syöksytorvesta alemmalle kattotasolle ja siitä sadevesikouruun.

Vesikaton kuntoa ei maantasalta pystytty luotettavasti arvioimaan. Tehtyjen havaintojen perusteella etupihan puolelta puuttui räystäältä muutamia paanuja. Näiden kohdalla uloimpana kerroksena oli kermialuskate. Kattolyhtyjen kohdalla räystäskourujen päissä oli mutkakappale, jolla sadevettä ohjataan alemmalle katolle. Riskinä on, että vesi roiskuu seinälle aiheuttaen turhaa kosteuskuormaa seinärakenteelle. Sisääntulo-kuisteissa ei ole sadevesijärjestelmää. Vesikaton läpivientejä on tiivistetty kittaamalla. **Suosittelimme** näiden havaittujen puutteiden korjaamista.

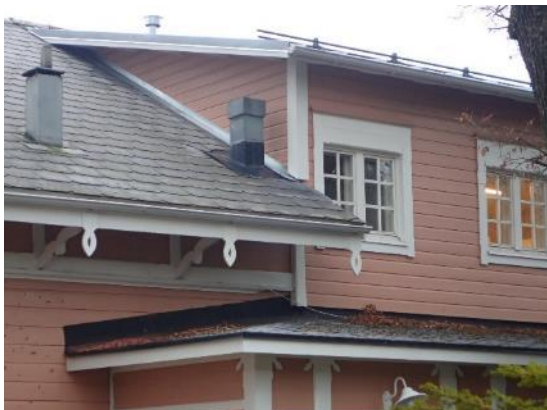
**Kuva 19.** Sisääntulokuistin päällä on paljon lehtiä. Kattotasolla ei ole omaa sadevedenpoistojärjestelmää.

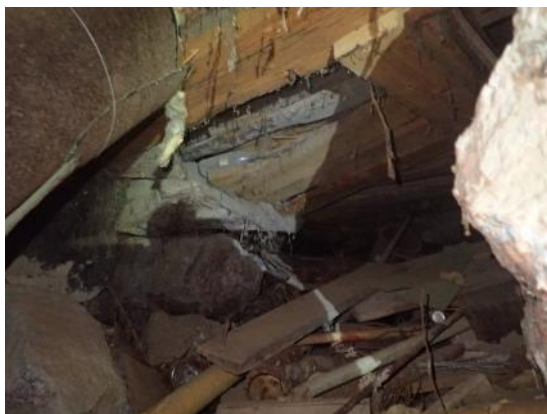
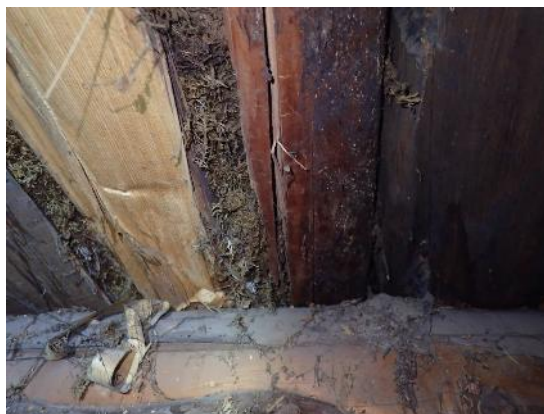
Ryömintätilassa havaittiin paikoin runsaasti orgaanista materiaalia ja merkkejä puurakenteiden mikrobi- sekä lahovaurioista. Puisen alapohjan alapinnalla olevien puiden tilkkeenä on yleisesti käytetty sammalta. Alapohjan läpiviennit ovat havaintojen mukaan toteutettu erittäin epätyydyttävästi. Ryömintätilassa kulkevia muovisia viemäriputkia ei ole lämpöeristetty.

**Kuvat 20 ja 21.** Ryömintätilassa on paikoin runsaasti orgaanista ainesta. Alapohjan hirsien välit on tilkitty sammaleella

Ryömintätilassa havaittiin runsaasti vanhoja ja uusia vesivuotojälkiä, mikrobi- ja lahovaurioita sekä orgaanista ainesta, joka maatuu ryömintätilan maapohjalla. **Suosittelimme** ryömintätilan siivoamista kaikesta orgaanisesta materiaalista, alapohjan rakenneavauksia vähintään vesivuotokohdista alapohjan vaurioiden laajuuden selvittämiseksi sekä lahonneiden ja kosteusvaurioituneiden puurakenteiden ja eristeiden uusimista.

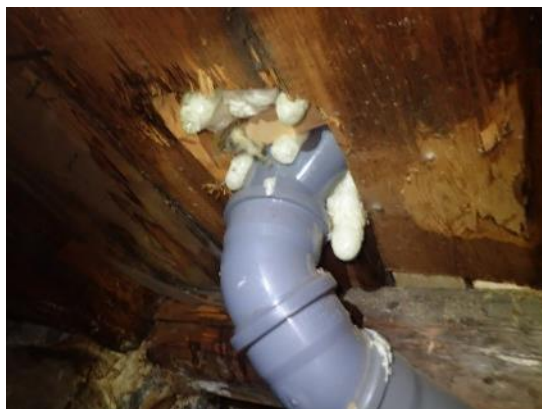
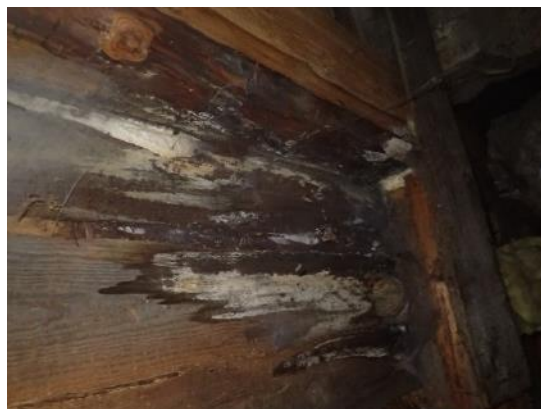
**Kuvat 22 ja 23.** Alapohjan läpiviennit ovat epätiivittä ja rakenteissa havaittiin merkkejä vesivuodoista ja mikrobivaurioista.

**Suosittelimme** alapohjan kattavaa vauriokartoitusta, tuentaa ja rakenteen uusimista ilmatiiviisti erillisen korjaussuunnitelman mukaisesti. Korjaustöiden aikana alapohjan liittymät ja läpiviennit tulee tiivistää.

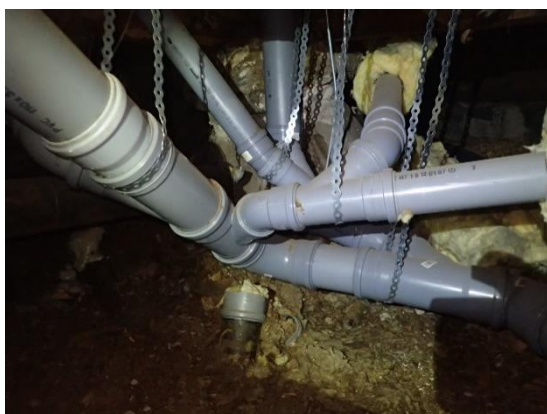
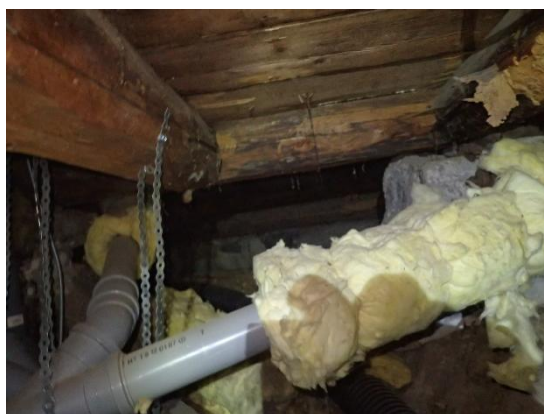
**Kuvat 24 ja 25.** Muoviviemärit on monin paikoin eristämättä. Viemäreiden kannatus on toteutettu reikänauhalla.

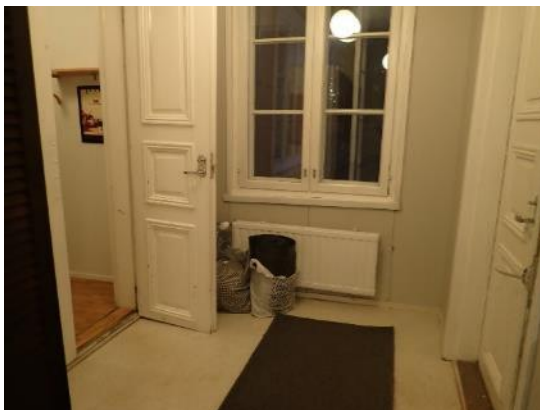
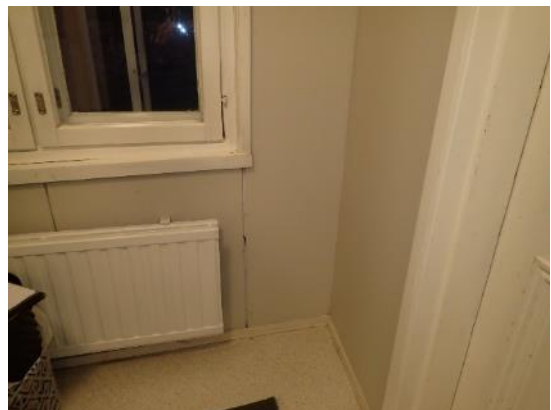
Sisäänkäynti alakerran toimistotiloihin tapahtuu lämmöneristämättömältä kuistilta, talon länsipuolelta. Kuistilla havaittiin selvää maakellarimaista hajua ja vuotoilmavirtoja ulkoseinien sisäverhouslevyjen saumoista ja läpivienneistä, ikkunaliittymistä sekä alapohjan liittymistä ja läpivienneistä. Eteistilan kattolevyissä havaittiin vuotojälkiä, jotka todennäköisesti ovat aiheutuneet alakaton yläpuolella kulkevan poistohormin kondenssista ja yläpohjan läpiviennin epätiiveydestä.

**Kuvat 33 ja 34.** Toimistupuolen sisäänkäynti on länsipuolen kylmällä kuistilla. Kuistille kulkeutuu ilmavuotoja ulkoseinän sisäverhouslevyjen epätiiviyistä saumoista ja alapohjasta.

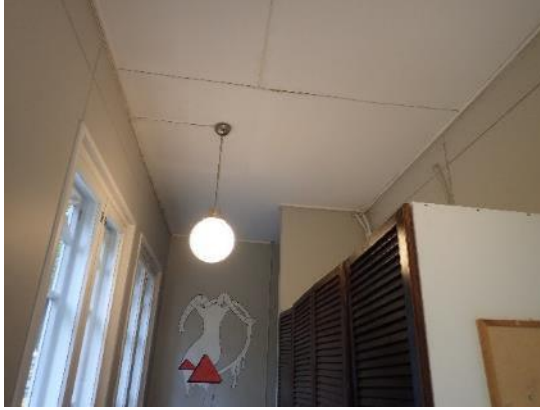
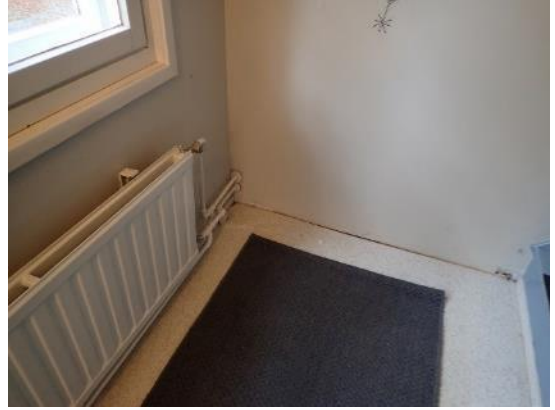
**Kuvat 35 ja 36.** Kuistin sisäkattolevyissä havaittiin vesivuotojälkiä. Kuistille kulkeutuu ilmavirtoja alapohjasta, ulkoseinien ja väliseinien liittymistä.

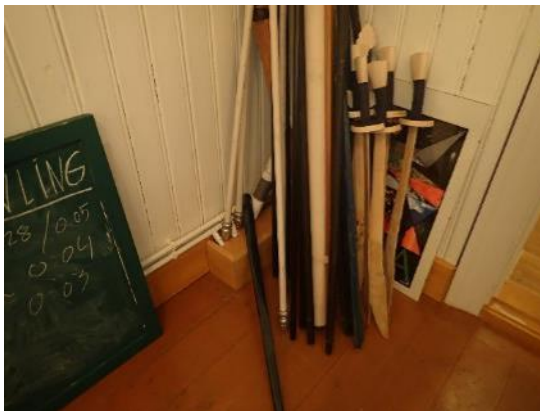
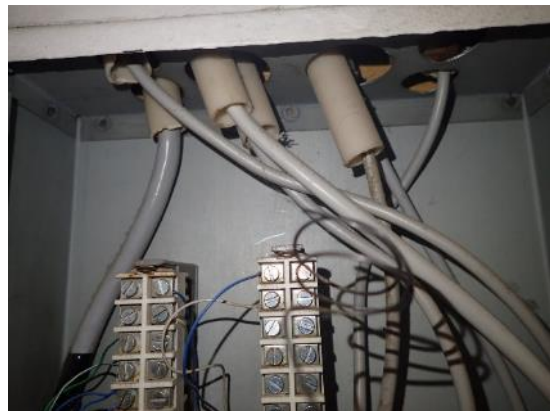
Toimistohuoneisiin kulkeutui vuotoilmavirtoja ulkoseinien ja alapohjan liittymistä, väliseinien ja alapohjan liittymistä, ikkunaliittymistä sekä tulisijahormien ja alapohjan liittymästä. Tämän lisäksi ulkoseinälevytyksen saumoista ja halkeamista havaittiin huone-tiloihin kulkeutuvia ilmavirtoja.

**Kuvat 37 ja 38.** Alakerran huone-tiloihin kulkeutuu ilmaa alapohjan epätiiviyistä läpiviennistä. Talotekniikka varten tehtyjä läpivientejä ei ole tiivistetty.

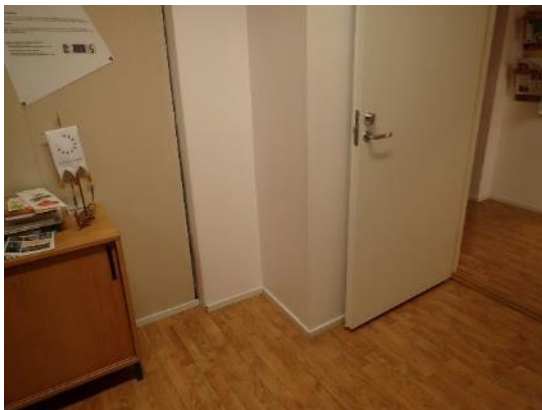
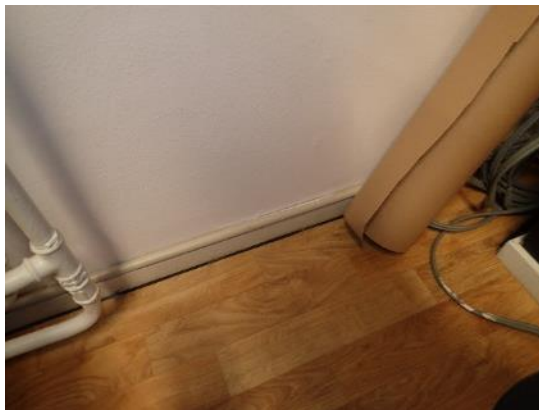
**Kuvat 39 ja 40.** Suureen toimistohuoneeseen kulkeutuu ilmaa alapohjasta epätiivisiin tulisijahormin liittymän kautta. Ilmavuotoja havaittiin myös ulkoseinien ja alapohjan liittymästä.

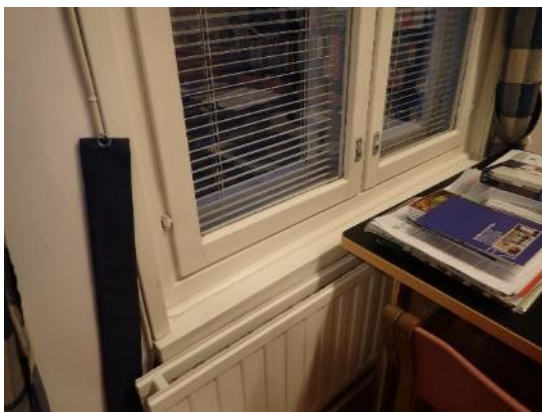
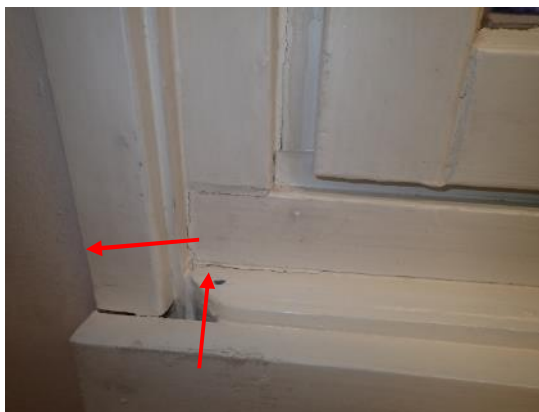
**Kuvat 41 ja 42.** Toimistohuoneitten ikkunaliittymissä sekä ikkunapuitteissa havaittiin epätiiveyttä ja vuotoilmavirtoja.

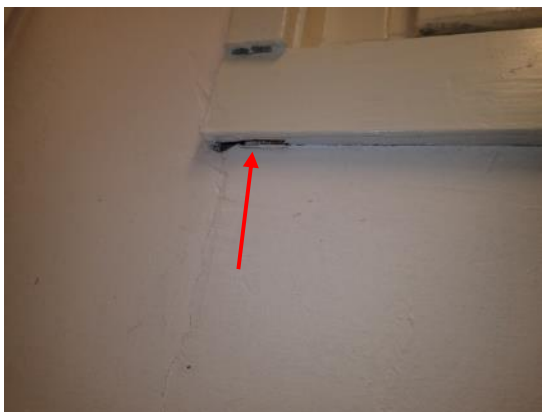
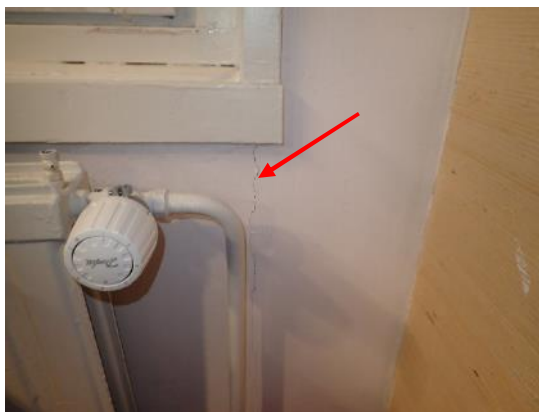
**Kuvat 43 ja 44.** Ilmaa ikkunapenkin alta ja ulkoseinän sisäverhouslevyn auenneista saumoista.

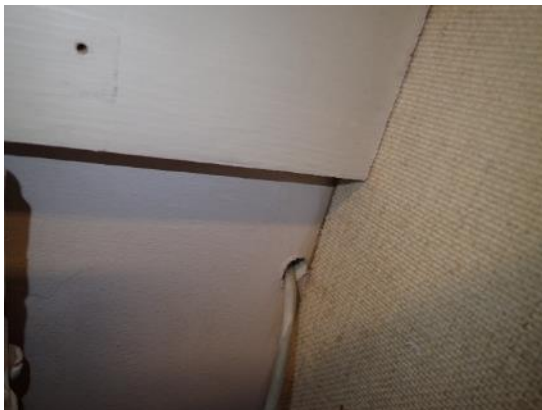
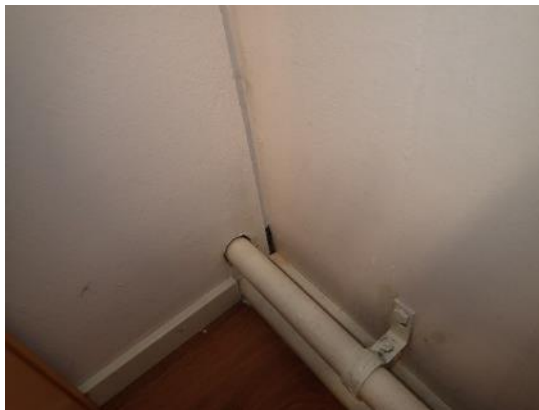
Havaintojen mukaan sisäverhouslevyihin läpivientejä varten tehtyjä aukkoja ei ole tiivistetty ja niistä virtaa huonetiloihin ilmaa. Väliseinien epätiivisissä läpivienneissä ilma virtaa edestakaisin tilojen painesuhteiden muutosten mukaisesti.

**Kuvat 45 ja 46.** Ulkoseinien sisäverhoukseen ja väliseiniin tehdyt läpiviennit ovat epätiivitä. Ilma liikkuu läpiviennin kautta edestakaisin.

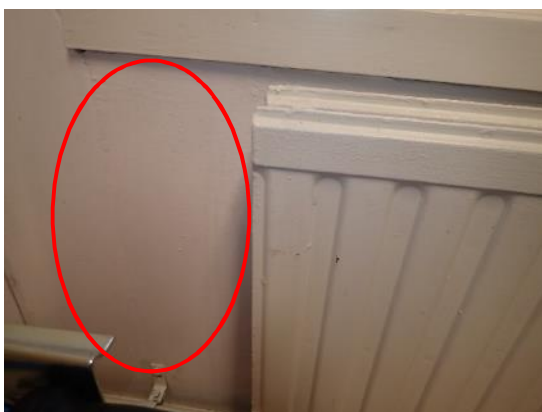
Kahden hengen toimistohuoneen ulkoseinässä, vasemmanpuoleisen ikkunan alla havaittiin heikkoja vuotojälkiä. Muissa pinnoissa ei havaittu merkkejä vesivuodoista tai materiaalivaurioista. Toimistohuoneitten kaksipuitteisten puuikkunoitten maalipinnassa havaittiin hilseilyä.

**Kuva 47.** Toimistohuoneen ulkoseinässä, vasemmanpuoleisen ikkunan alla, havaittiin heikkoja vuotojälkiä.

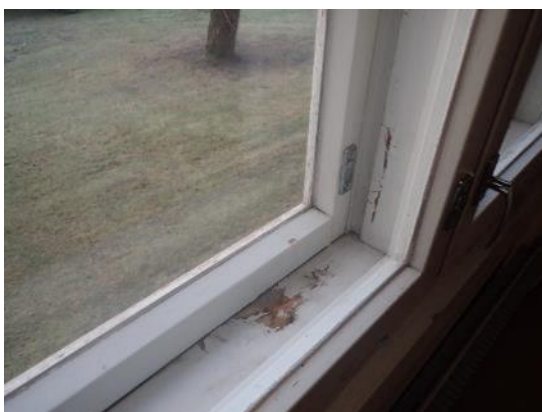
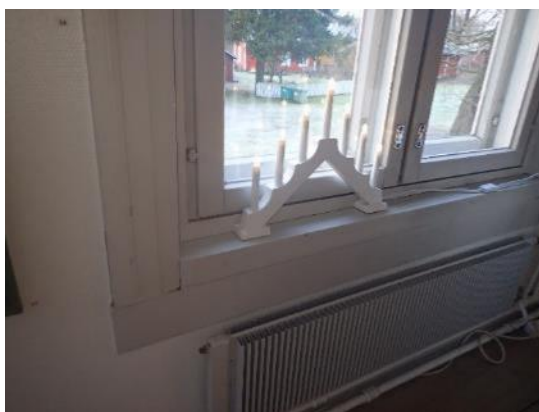
Näyttelytilan kaksipuitteisten puuikkunoitten lasiväleissä havaittiin maalin hilseilyä ja merkkejä vesivuodoista. Ikkunaliittymistä ja ikkunapenkkien alta kulkeutuu huonetiloihin vuotoilmaa. Huoneisiin kulkeutuu ilmaa myös ulkoseinän, alapohjan ja väliseinien läpivienneistä, rakenneliittymistä sekä tulisijan vierustoilta.

**Kuvat 50 ja 51.** Näyttelytilojen ikkunoitten lasiväleissä havaittiin maalin hilseilyä ja merkkejä vesivuodoista. Ikkunaliittymistä ja -penkeistä virtaa huonetiloihin ilmaa.

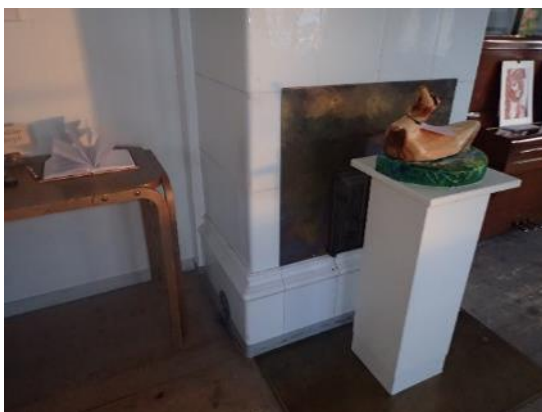
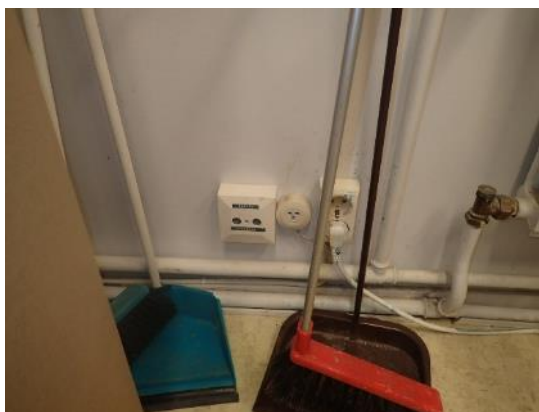
**Kuvat 52 ja 53.** Näyttelytilaan kulkeutuu alapohjasta ilmaa tulisijan vierustalta, sekä ulkoseinän antennipistokkeitten kautta.

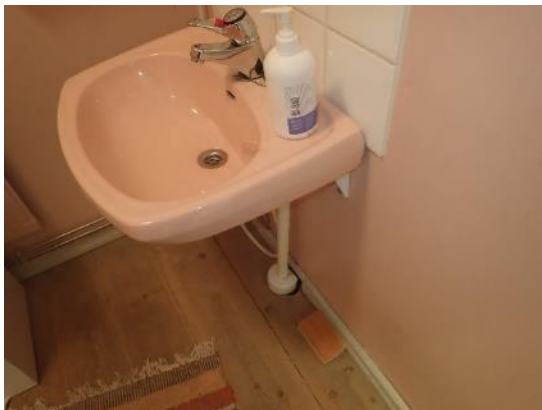
**Kuvat 54 ja 55.** Näyttelytilan inva-WC:n viemäriläpivienti on täysin tiivistämätön ja siitä havaittiin tilaan kulkeutuvaa voimakasta ilmavirtaa. Myös väliseinän läpiviennit ovat aistinvaraisesti arvioituna epätiiviiä.

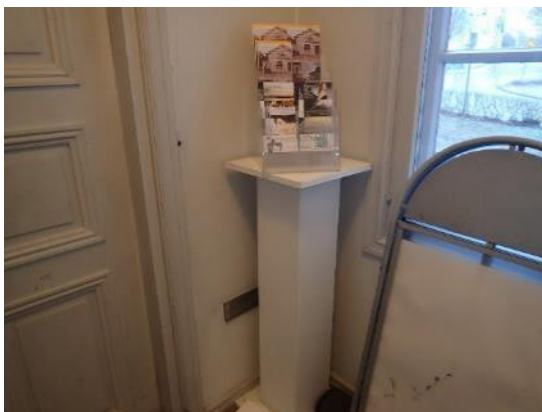
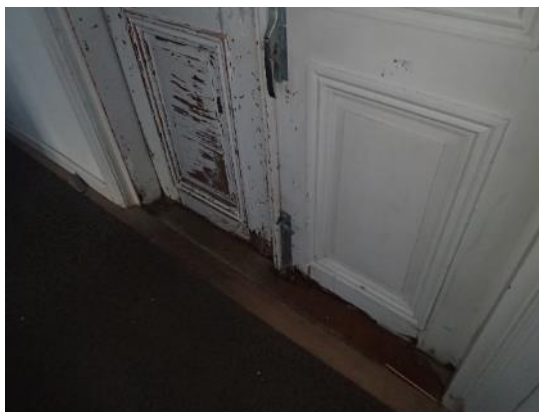
**Kuvat 56 ja 57.** Näyttelytilojen sisäänkäyntikuistin ulkoseinän sisäverhouslevyjen läpiviennit ovat epätiiviiä ja niistä kulkeutuu eteiseen ilmavuotoja. Ulko-oven kynnys on kosteuden vaurioittama.

Näyttelytilan sisääntulokuistilla havaittiin maakellarimaista hajua sekä kosteuden aiheuttamia vaurioita ulko-oven kynnysalueella.

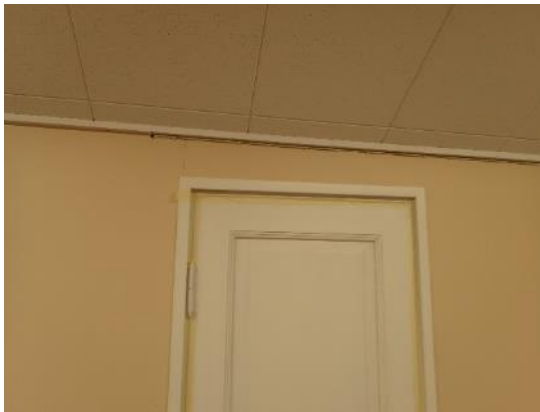
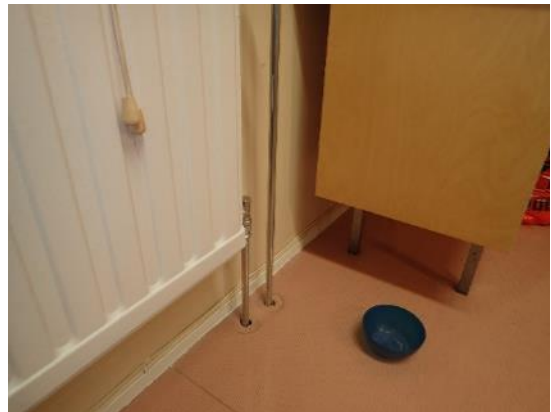
Tarkastushetkellä ilma kulkeutui huonetiloista pääosin ulospäin rakenteiden epätiiveyskohdista. Havaintojen mukaan rakenneliittymien lisäksi välipohjan sekä ulko- ja väliseinien läpiviennit ovat epätiivitä.

**Kuvat 58 ja 59.** Lämpimistä huonetiloista ilma virtaa viileälle vintille oven ja tiivistämättömien läpivientien kautta. Myös välipohjan läpivienneissä havaittiin epätiiveyttä ja vuotoilmavirtoja molempiin sekä rakenteen sisään, että ulos.

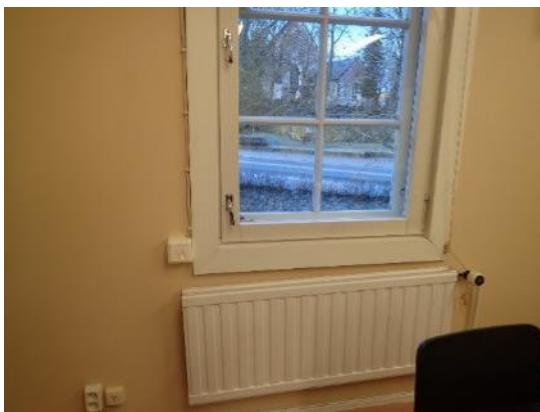
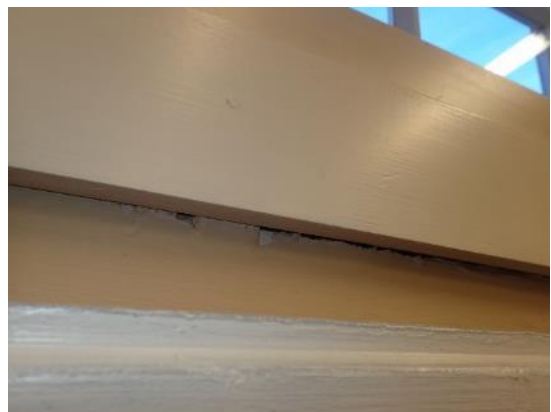
Yläkerran ikkunat ovat pääosin hyväkuntoiset ja niitä on remontoitu lähiaikoina. Ikkunaliittymissä havaittiin epätiiveyttä aistinvaraisesti ja merkkisavulla, ja liittymissä esiintyi ilmavuotoja tilojen painesuhteitten mukaisesti. Ikkunoitten puuosissa tai lasiväleissä ei havaittu kosteuden tai vesivuotojen aiheuttamia vesijälkiä tai vaurioita. Ikkunoiden ympärillä ei havaittu merkkejä voimakkaista ilmavuodoista (ilman mukana kulkeutuneen lian aiheuttamia viiruja).

**Kuvat 60 ja 61.** Yläkerran ikkunat hyväkuntoisia. Liittymistä havaittiin kuitenkin epätiiveyttä.

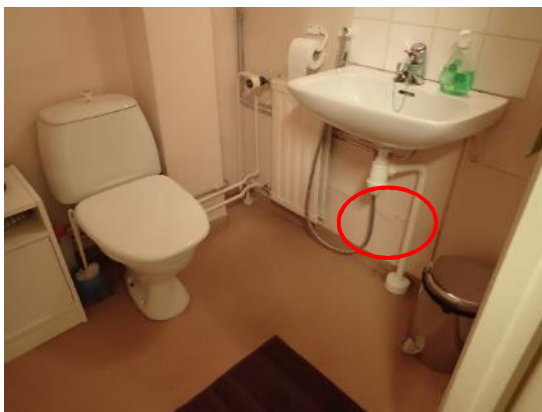
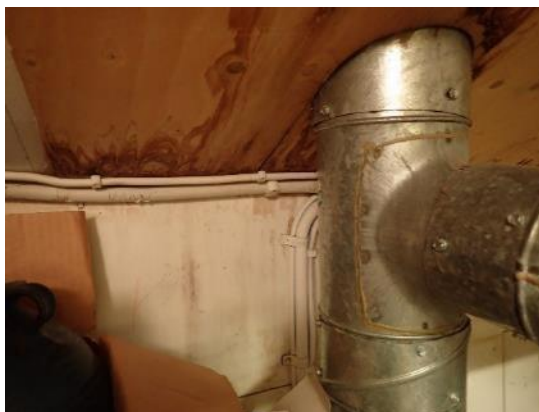
Sisäkaton näkyvän mikrobikasvuston lisäksi yläkerran huonetiloissa havaitaan roiskevedestä, vesikatteen läpiviennin epätiiveydestä ja mahdollisista kattovuodoista ja/tai katteen tai eristämättömien ilmanvaihtoputkien kondenssista aiheutuneita vuotojälkiä.

**Kuvat 64 ja 65.** Toimiston viereisen wc-tilan pesuallasseinän lastulevysaumassa havaittiin kosteusvaurio. Viereisen varastotilan yläpohjan läpiviennin ympärillä havaittiin vesivuotojälkiä.

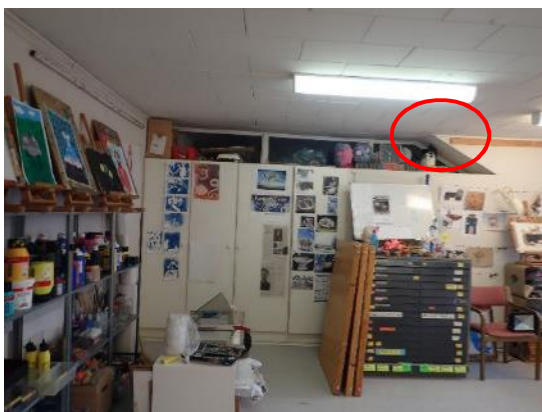
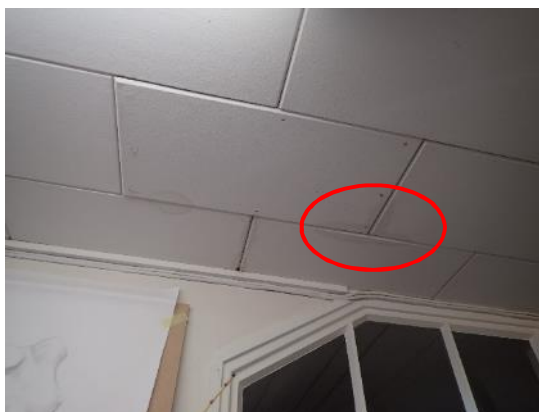
**Kuvat 66 ja 67.** Kuvataidekerhon huonetilan katto on työtilassa Halltex-levytetty. Sisäkatoissa havaittiin vuotojälkiä.

**Suosittelimme** vesikatteen ja yläpohjan kunnon tarkastamista ja vaurioiden kartoitusta sisäkattorakenteita avaamalla. Tarkastusten yhteydessä sisäkattomateriaali uusitaan. **Lisäksi suosittelemme**, että yläpohja lisäeristään ja yläpohjan epätiiviydet liittyvät ja läpiviennit tiivistetään erillisen suunnitelman mukaisesti.

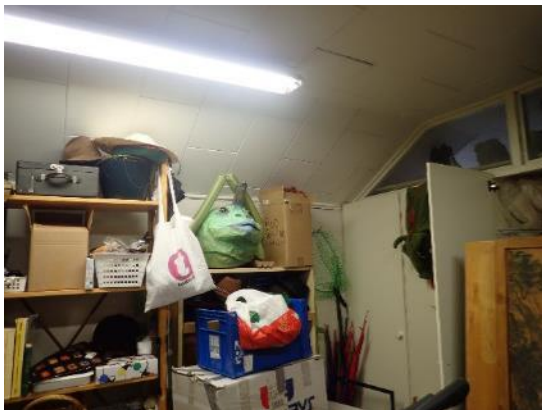
**Kuvat 68 ja 69.** Tarvikevaraston ja taidekerhon työtilan välisen vinokaton Halltex-levyissä havaittiin vuotojälkiä.

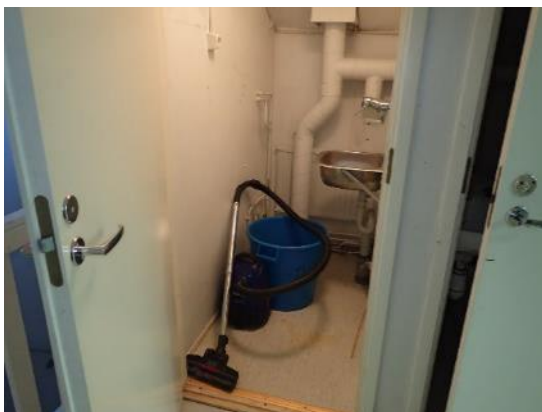
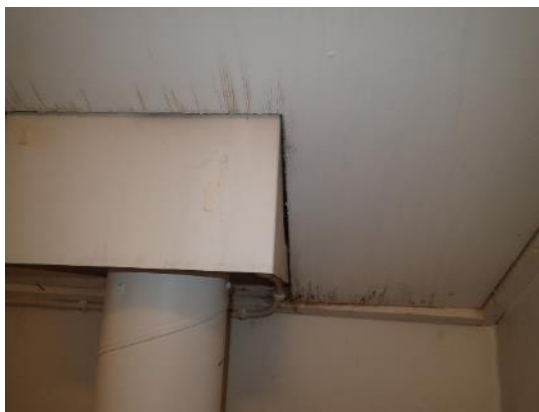
**Kuvat 70 ja 71.** Näyttelytilojen yläpuolisen siivousskomeron väliseinien läpiviennit ovat epätiivittä ja poistohormin läpiviennin ympärillä olevissa levyjen reunoilla havaittiin kosteuden aiheuttamia vaurioita.

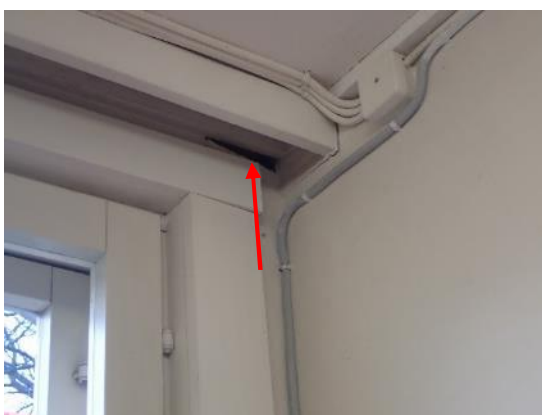
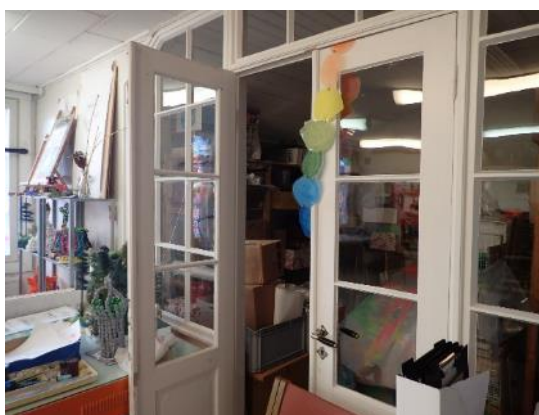
**Kuvat 72 ja 73.** Työtilan ulkoseinän sisäverhouksessa havaittiin aukkoja joista ilma virtaa edestakaisin. Varastuhuoneen vinokatto on puupaneelia, jossa ei havaita merkkejä ilmavuodoista tai kosteusvaurioista.

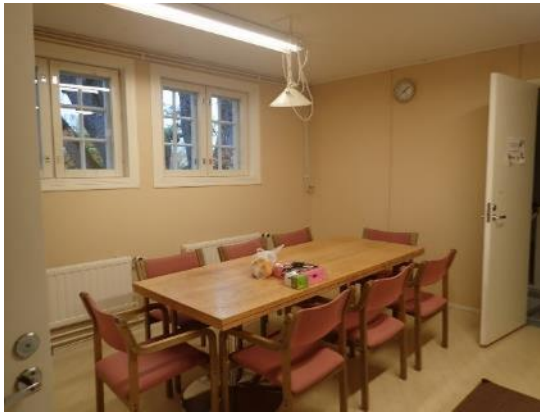
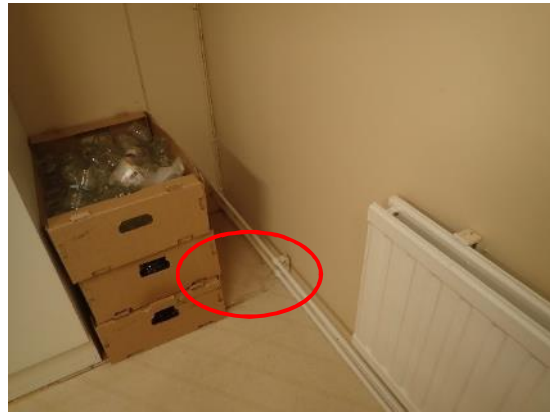
Tilaajalta ja käyttäjiltä saadun tiedon mukaan yläkerran taukotilan (keittiö) ulkoseinää on uusittu kosteusvaurioiden takia. Ulkoseinässä, ikkuna-alueilla tai ikkunaliittymissä ei havaittu merkkejä vaurioista tai ilmavuodoista. Taukotilan portaikon puoleisessa nurkassa, ulkoseinän vierustalla havaittiin lattia muovipinnoitteen kastumiseen viittaavia jälkiä.

**Kuvat 74 ja 75.** *Taukotilan kosteusvaurioitunutta ulkoseinää on uusittu. Portaikon puoleisen nurkan muovimatossa havaittiin mahdollisia vuotojälkiä.*
