17.8.2018

# PARAISTEN VANHA KUNNANTUPA / RAKENNEAVAUKSET

Kohteen kenttätutkimukset suoritettiin heinäkuussa 2018.

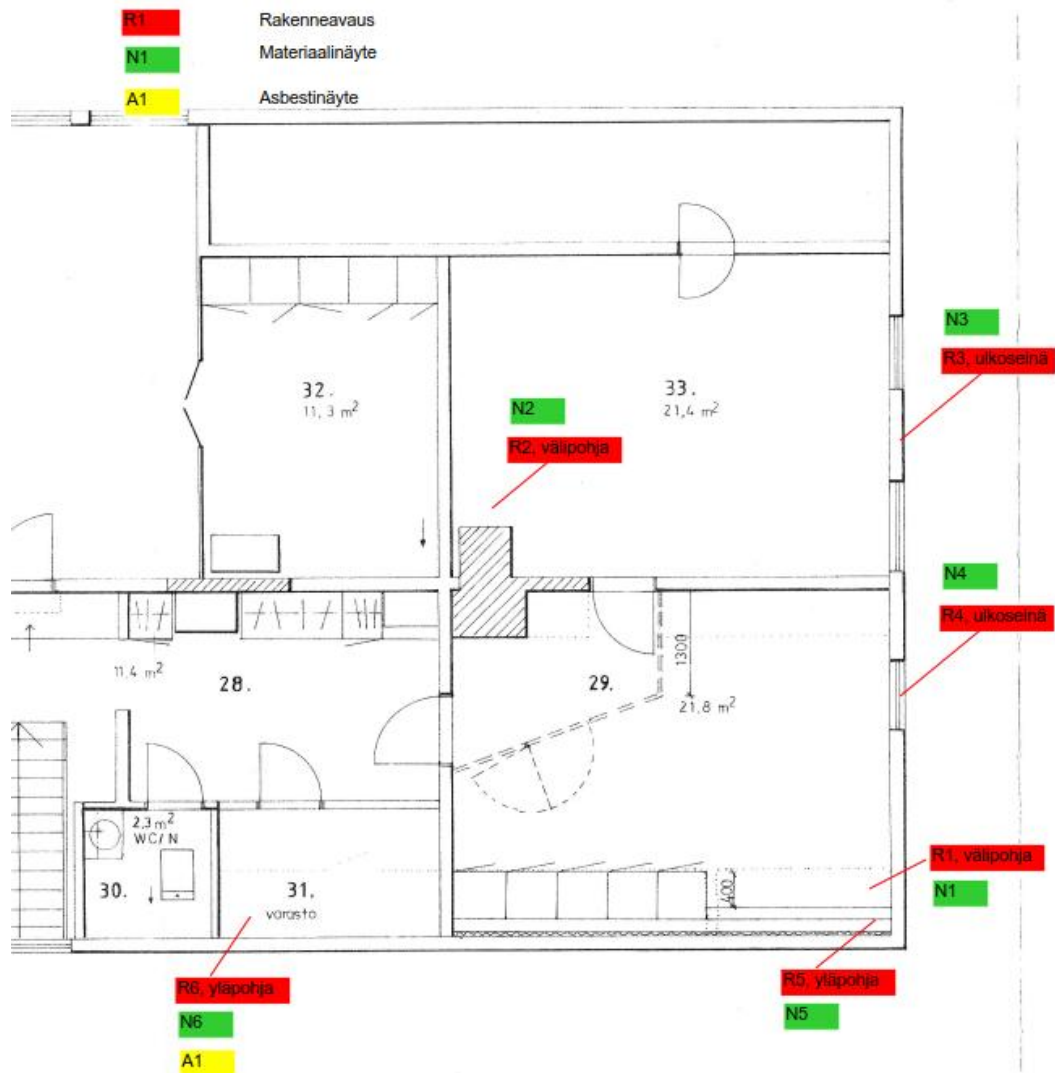
Toisessa kerroksessa tehtiin rakenneavauksia yhteensä kuuteen paikkaan. Rakenneavauspaikat on merkitty kuvaan 1. Avauspaikkojen rakennusmateriaaleista otettujen näytteiden mikrobianalyysien alkuperäinen analyysivastaus on esitetty raportin liitteessä 2.

**Kuva 1.** Yläkerran rakenneavauspaikat.

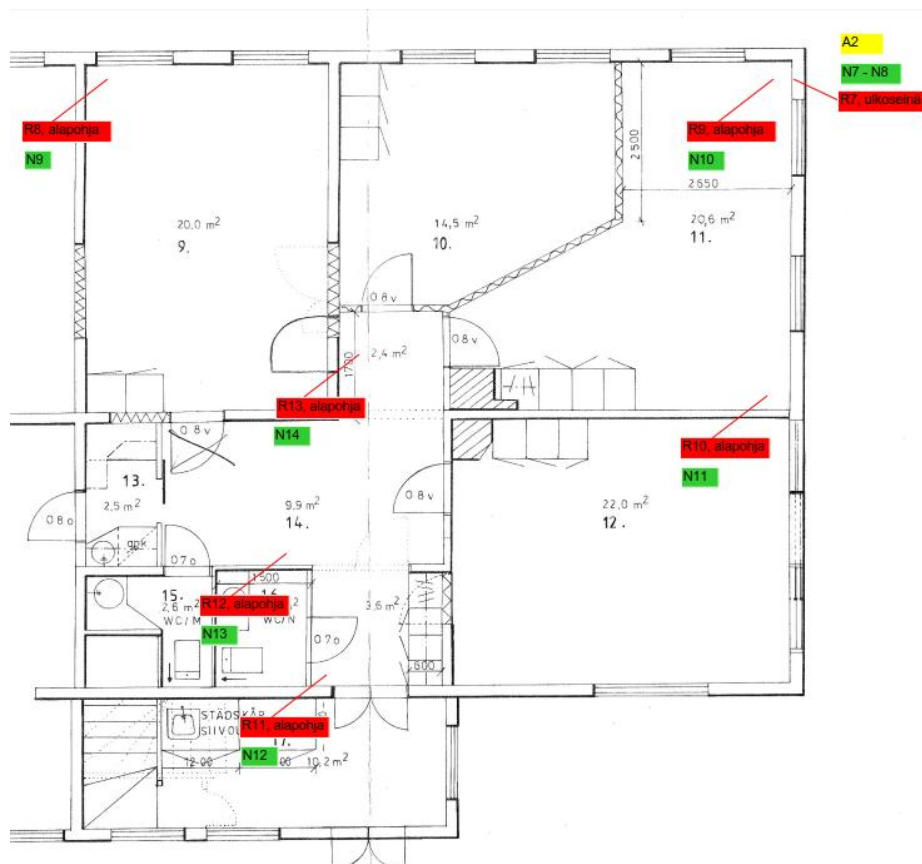
Ensimmäisessä kerroksessa tehtiin sisäkautta yksi rakenneavaus ulkoseinään rakennuksen lounaisnurkkaan. Alapohjaan tehtiin ryömintätilan puolelta kuusi rakennusavausta. Avauspaikat on esitetty kuvassa 13.

**Kuva 13.** Alakerran rakenneavauspaikat. Kaikki alapohjan avaukset tehtiin ryömintätilan puolelta.

Turvekerrosta kannattavissa laudoissa tai halkaistuissa puissa havaittiin selkeitä lahovaurioita avauksissa R8 (lauta), R9 (halkaistu puu), R10 (lauta) ja R13 (halkaistu puu).
