4.6.2018

Paraisten kaupunki  
Kiinteistöpäällikkö Seppo Pihl  
Rantatie 28  
21600 Parainen

# VANHA KUNNANTUPA: SISÄILMASELVITYS

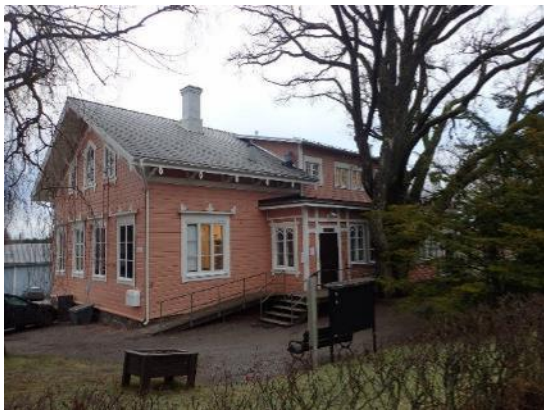
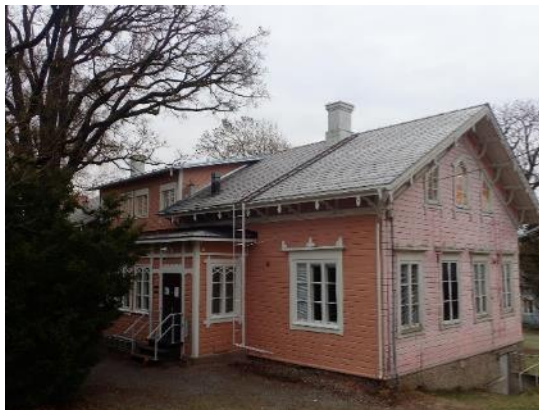
**Kuvat 1 ja 2.** Hirsirunkoisen rakennuksen ensimmäisen kerroksen itäpuolella sijaitsevat näyttelytilat ja länsipuolella toimistotilat. Yläkerrassa on toimisto ja harrastetiloja.

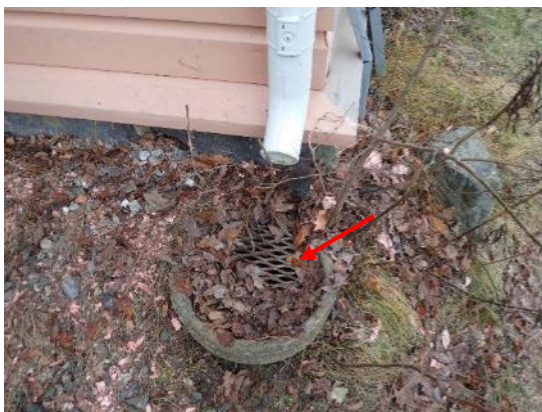
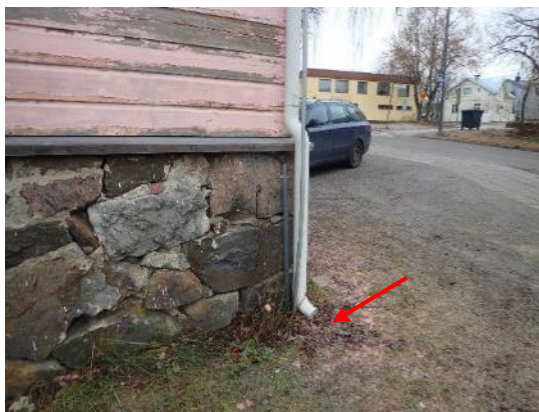
**Kuvat 11 ja 12.** Sadevesi ohjataan syöksytorvin sadevesikaivoihin tai maastoon.

Sisäänkäyntipuolen sadevesikaivoissa on runsaasti puitten lehtiä ja muuta roskaa. Pohjoisseinustalla kasvava tammi estää sadeveden kulkeutumista suunniteltuihin poistoreitteihin. Muilla seinustoilla ei ole pinta- tai sadeveden ohjausta haittaavaa kasvillisuutta ja maanpinta johtaa vedet kauemmas rakennuksesta. Viättävä maa ohjaa pintavedet rakennuksen länsipäädyssä olevan kellarin oven eteen rappusia pitkin.

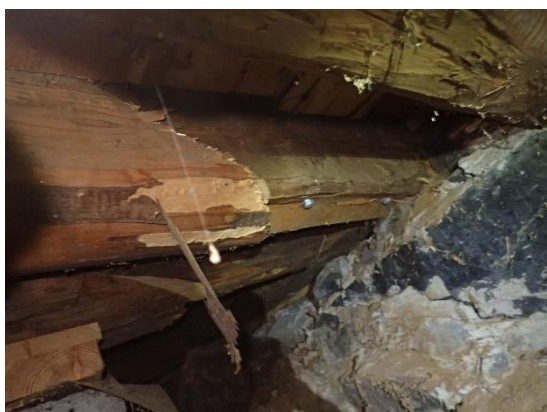
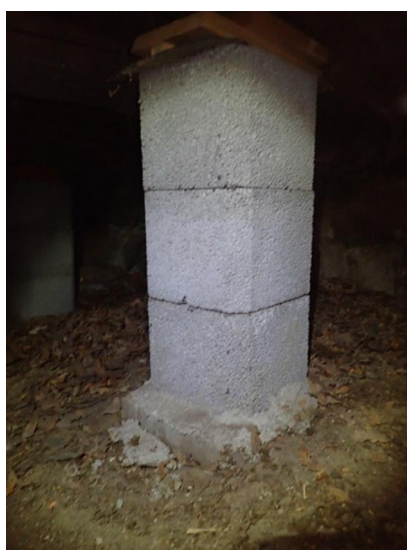
Alapohjan rakennetta on uusittu etupihan puoleisella seinustalla. Kohdasta on uusittu ryömintätilan puoleinen laudoitus ja myös kannatinhirsit ja tuentoja on osin uusittu.

**Kuvat 26 ja 27.** Etupihan puolella alapohjan rakenteita on uusittu paikallisesti

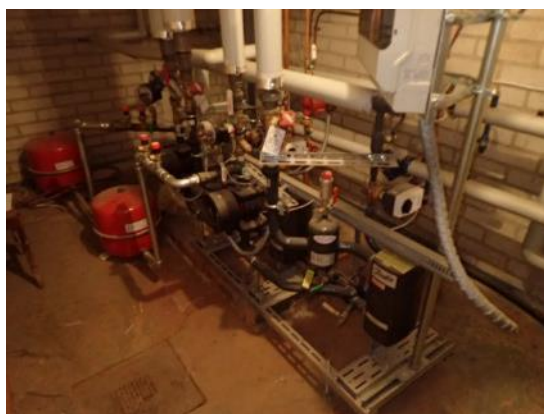
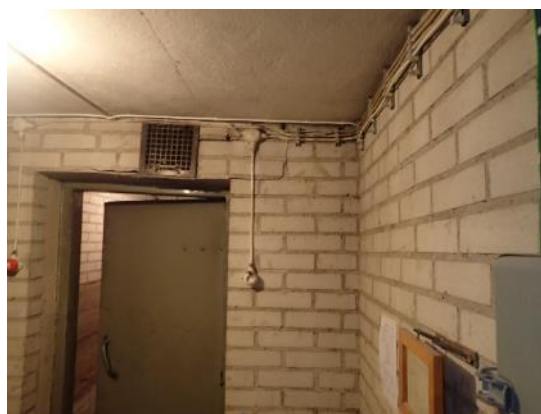
Länsipäädyssä sijaitseva pannuhuone on seiniltään tiilimuurattu. Ryömintätilan vastainen seinä on alaosaltaan betonia, muutoin seinät ovat tiiltä. Betonin ja tiiliseinäosuu- den välissä on bitumisively tai kermi. Katto on rapattu tai betonia. Betonilattiassa ha- vaittiin isohkoja halkeamia. Lattiaa ei kartoitettu pintakosteudenilmaisimella. Pannu- huoneen eteisen katto on puupaneelia.

**Kuvat 29 ja 30.** Kellaritilan pannuhuoneessa on betonilattia ja tiilimuuratut seinät.

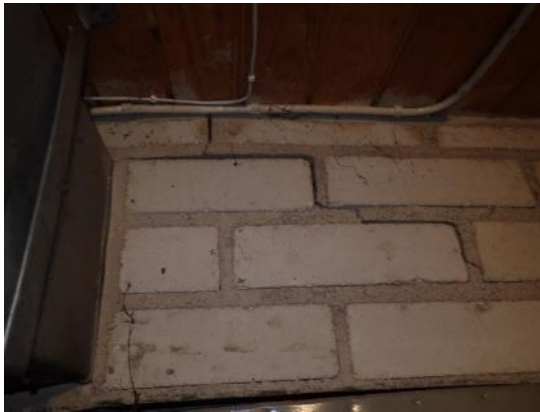
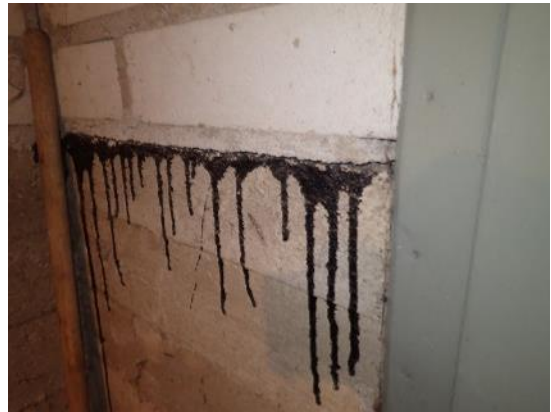
**Kuvat 31 ja 32.** Pannuhuoneen eteistilan sisäkatto on puupaneelia. Ryömintätilan vastaisessa seinässä alaosa on betonia ja yläosa tiilimuurattua. Välissä on bitumisively tai -kermi.

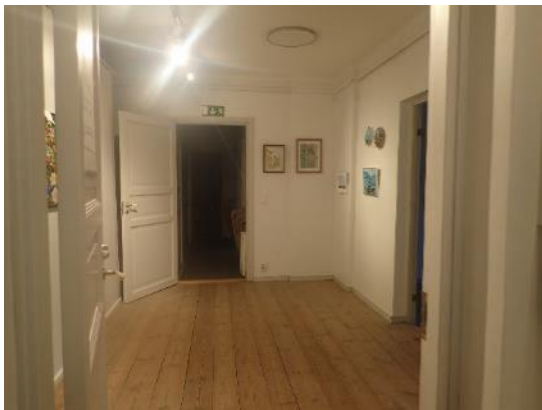
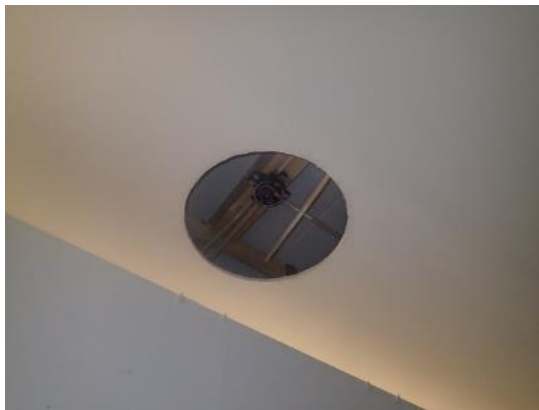
**Kuvat 48 ja 49.** Näyttelytiloissa pääosin lankkulattia ja kipsilevyalakatot. Alakattojen yläpuolella on vanha Halltex.

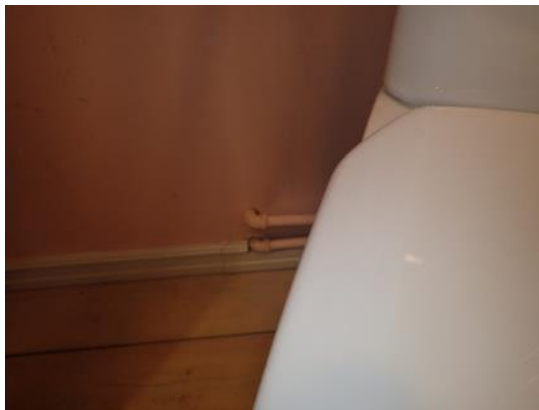
**Kuvat 54 ja 55.** Näyttelytilan inva-WC:n viemäriläpivienti on täysin tiivistämätön ja siitä havaittiin tilaan kulkeutuvaa voimakasta ilmavirtaa. Myös väliseinän läpiviennit ovat aistinvaraisesti arvioituna epätiiviiä.

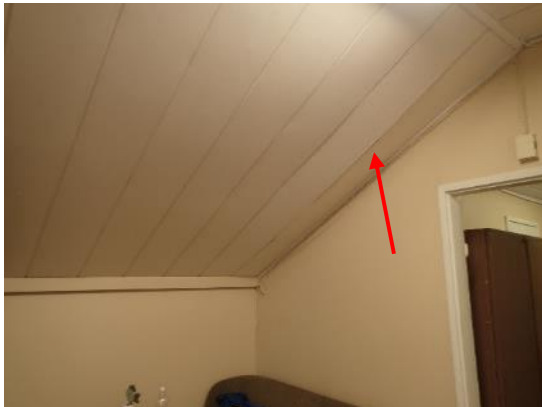
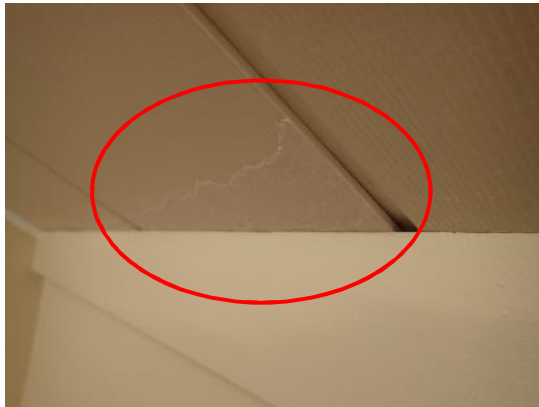
Yläpohjan ja ulkoseinän liittymässä paneelin pinnalla havaitaan näkyvää mikrobikasvustoa.

**Kuvat 62 ja 63.** ÅUF:n toimistotilan vinokaton sisäverhouspaneeli roikkuu. Paneelin pinnassa, katon ja ulkoseinän liittymässä havaitaan mikrobikasvua.

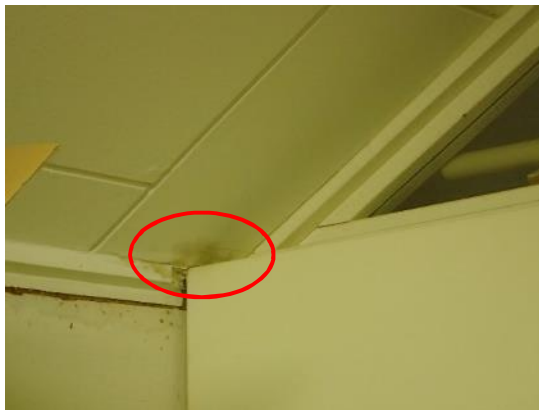
**Kuvat 68 ja 69.** Tarvikevaraston ja taidekerhon työtilan välisen vinokaton Halltex-levyissä havaittiin vuotojälkiä.
